Wenn der Bach ein neues Bett bekommt

Baumaßnahme: Schönertsbach erhält eine neue Sole – auch um die Sicherheit der darüber führenden Brücke zu gewährleisten

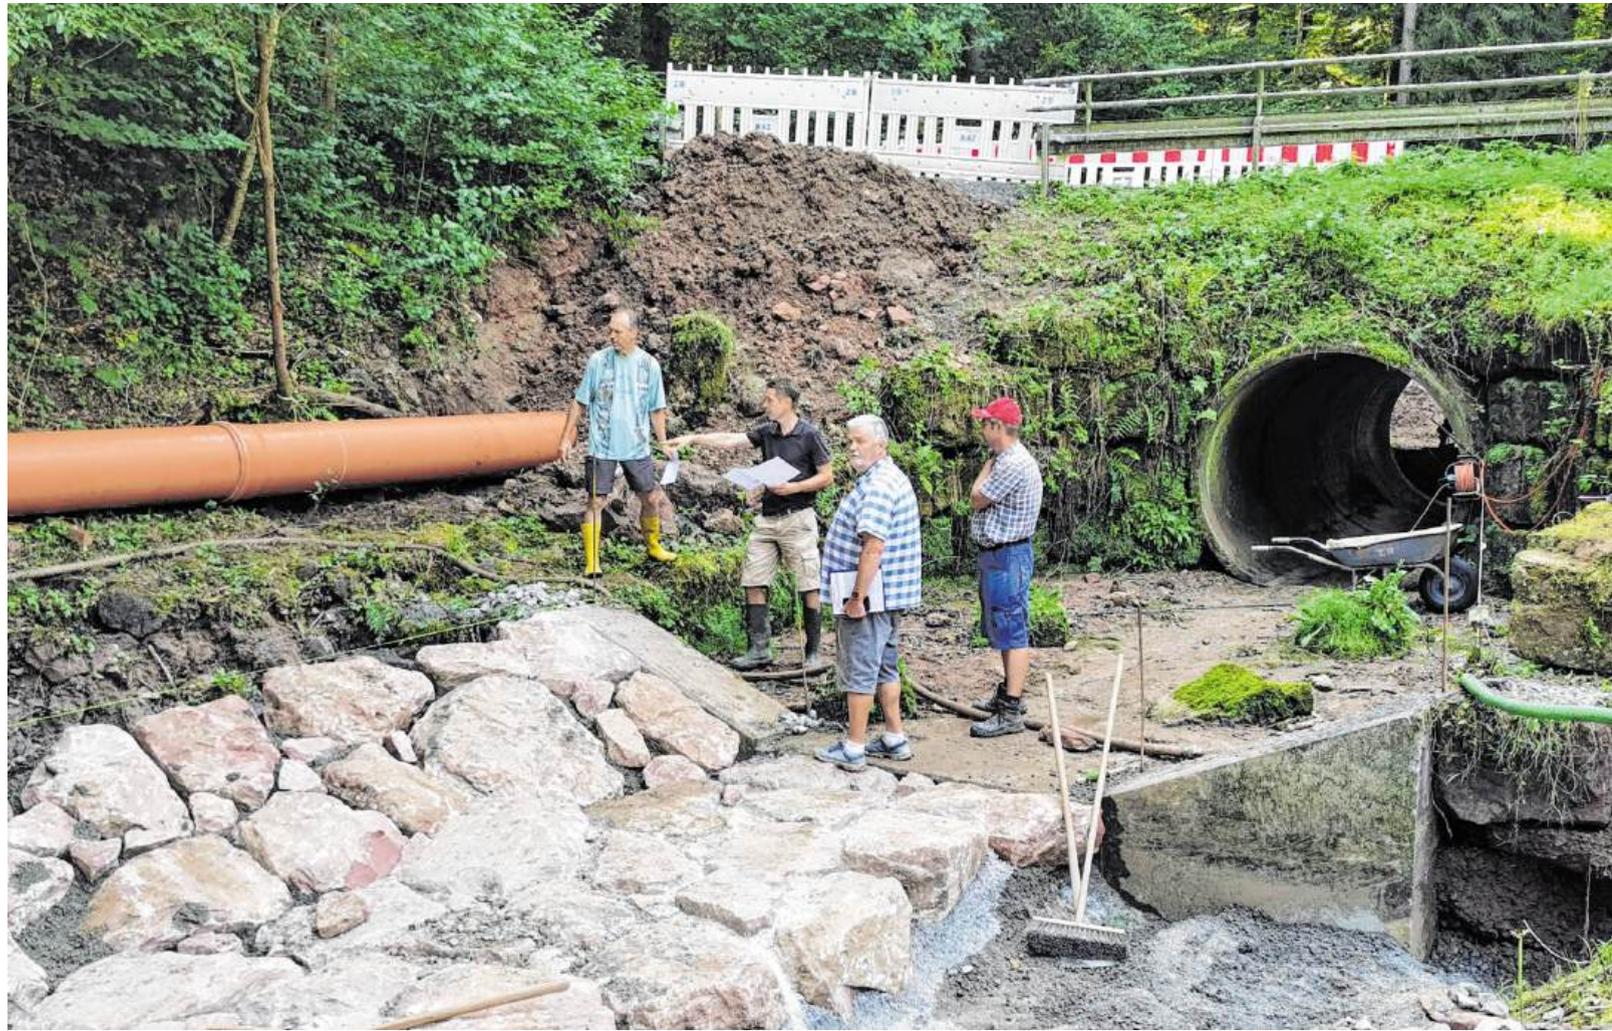
Ausspülungen im vor Jahren naturnah angelegtem Bett des Schönertsbachs machen die Arbeiten notwendig, um unter anderem die Sicherheit der Brücke zu gewährleisten. Vor Ort trafen sich (von links) Fachplaner Jürgen Baier, Tiefbauamtsleiter Wolfgang Kron, Bauleiter Gerhard Herrmann und Polier Stefan Baumann. Nicht zu sehen ist Michael Happ vom Tiefbauamt.

Um eine langfristige Lösung zu erzeugen, werden aktuell große Steine in ein Betonfundament gesetzt, damit sie nicht wieder durch die

Verwendet werden übrigens spezielle Wasserbausteine aus Sandstein, die unter anderem frostbeständig sind, in einer gewissen Größe und Festigkeit. Sie werden von den Mitarbeitern der Firma Zöllner Bau zu einem stabilen Flussbett zusammengesetzt und in Beton gesetzt.

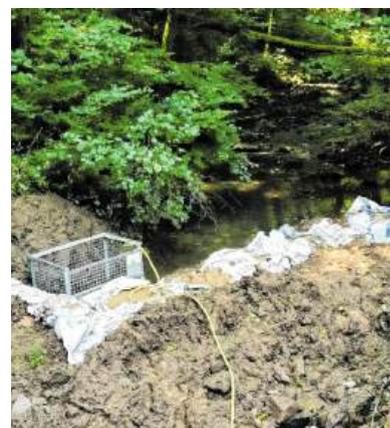
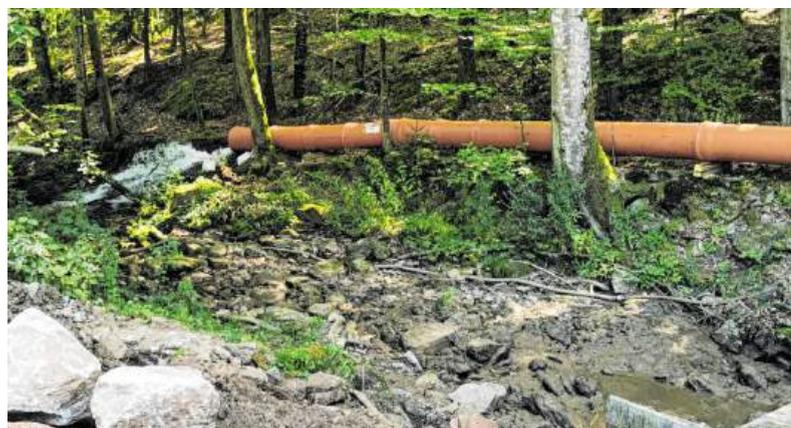
„Die Geschwindigkeit des Wassers ist so mächtig, dass es bei einer losen Schüttung zu Abspülungen kommen würde“, ergänzt Jürgen Baier. Dabei zeigt er auf die noch sichtbare kleinere Ausspülung unmittelbar hinter der zweiten Herdmauer.

Der Bach wird für die Dauer der Bauarbeiten umgeleitet und über ein Rohr wieder in sein altes Flussbett „entlassen. Gut zu sehen ist auf dem rechten Bild noch die kleinere der beiden entstandenen Ausspülung hinter der zweiten Herdmauer.

Froh ist nicht nur Baier, dass es bislang kein Unwetter gegeben hat, denn das würde die Bauarbeiten erschweren. Doch bevor die Arbeiten am Flussbett begonnen wurden, musste ein sogenannter Bypass gebaut werden: die Verrohrung und Umleitung des Baches. „Das ist nötig, damit das Areal, in dem gebaut wird, trocken ist“, so Kron. Zuvor wurden von Mitarbeitenden der ökologischen Baubegleitung Tiere eingesammelt. Unter anderem wurden die Fische gefangen und umgesetzt.
